## Gemeentelijk monument, Molenweg 8 Elspeet

- Adres: Molenweg 8 Elspeet
- Bouwjaar : L-vormige hoofdropzet met vrijstaande schuur zichtbaar op minuutkaart van 1811-1832. Het 'witte' volume is uit de 19<sup>e</sup> eeuw. De huidige verschijningsvorm van het noordelijk volume en de vrijstaande schuur dateert uit ca. 1930-1950.
- Architect: onbekend
- Bouwstijl: hallenhuisboerderij met tegen zijgevel voorhuis lang volume.
- Bouwtype: boerderij/molenaarswoning met vrijstaande schuur

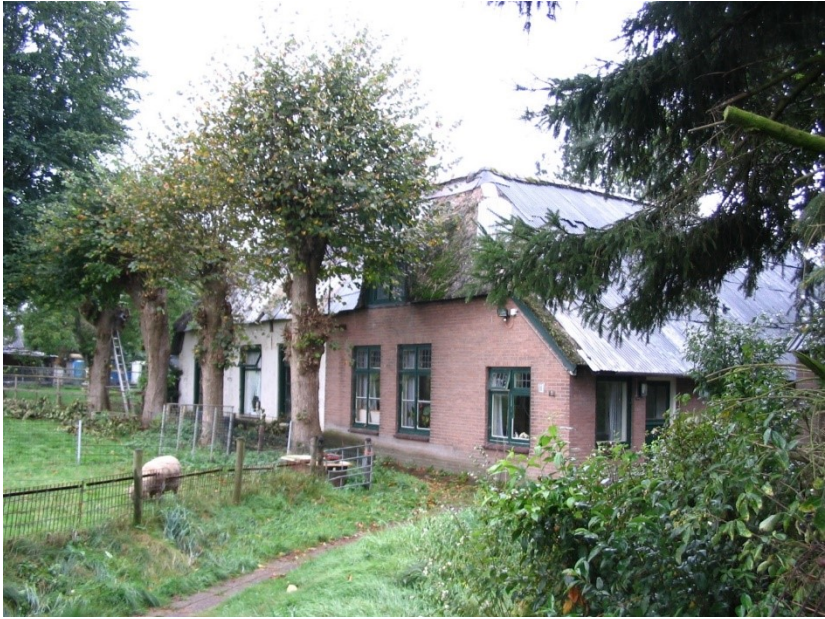
Hoewel de staat van het pand slecht is, geeft deze inzicht in de wijze waarop men in de 19<sup>e</sup> en 20<sup>ste</sup> eeuw boerde. Vier knotwilgen voor het huis, aan de zuidoostelijke zijde, zijn typerend voor het karakteristieke boeren erf.
